Gesamtdarstellung der Sanierungsmaßnahme „Heimlinger Tal“

Sanierung eines Mischwasser-Hauptsammlers

Noppenschlauchrelining im Wasserschutzgebiet

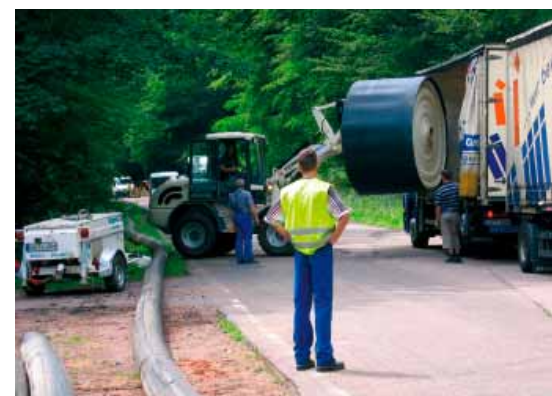
Entladen der Noppenschlauchcoils

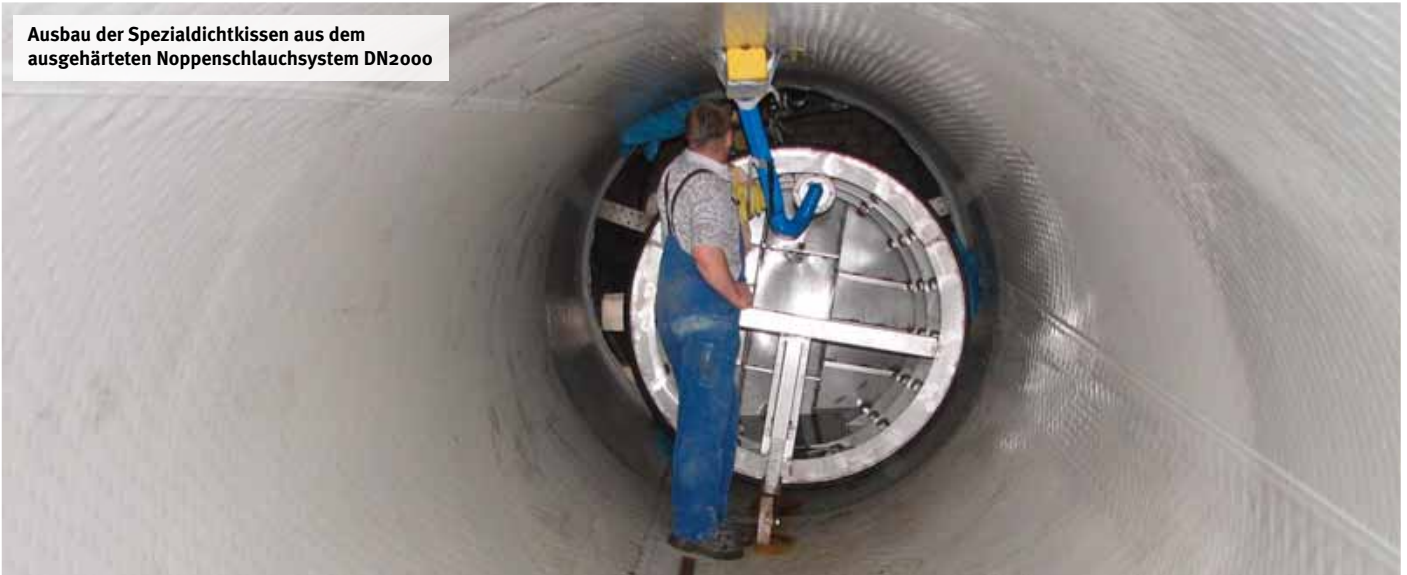
Ausbau der Spezialdichtkissen aus dem ausgehärteten Noppenschlauchsystem DN2000

– zu legen, die, bei einem Stützdruck von 8 m Wassersäule bzw. 800 mbar, immerhin einer äquivalenten Längskraft von ca. 25 t standhalten musste. Die Ringraumverfüllung fand unter Anwendung der Trolining-spezifischen Mischtechnologie mit 3 Mischeinheiten statt. Hierbei wurde zunächst der äußere und anschließend der innere durch die Ankernoppen gebildete Ringraum vergossen. Nach Aushärtung des Injektionsmörtels konnte das dem Stützdruck dienende Wasser abgelassen und die Spezialdichtkissen ausgebaut werden. Zum Abschluss der Arbeiten wurde das Linersystem plangleich zu den Schachtwänden abgeschnitten und die Ringräume mit einer Versiegelungsschweißnaht wasserdicht verschlossen.

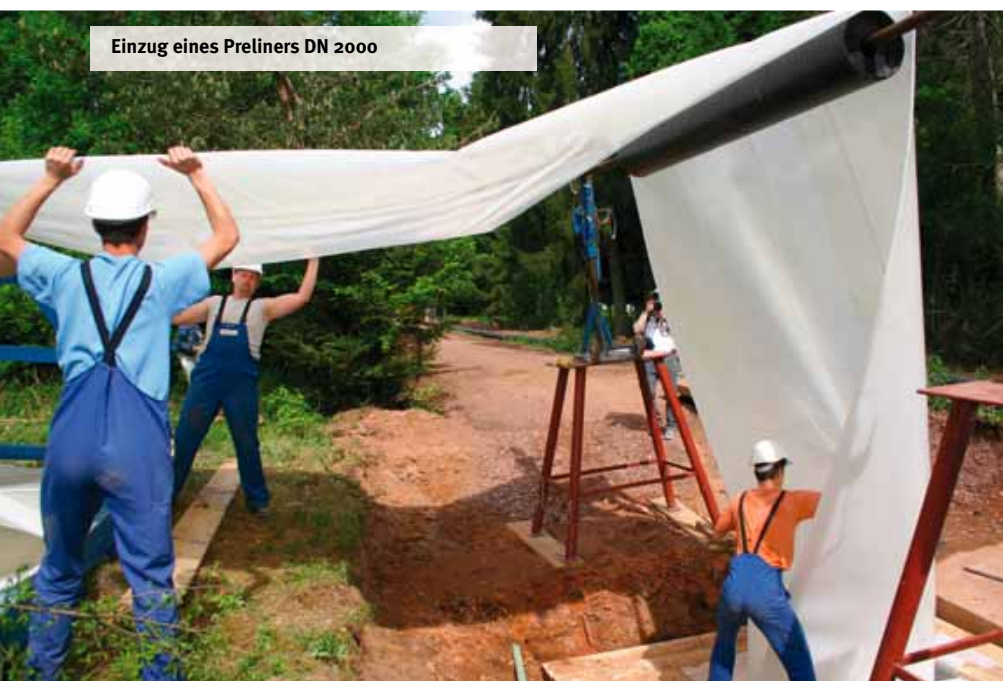
Einzug eines Preliners DN 2000

Die PE-HD Liner, mit einer Wandstärke von ca. 2,0 bis 2,5 mm, werden nacheinander mit Hilfe einer zugkraftgesteuerten Seilwinde in das beschädigte Altrohr eingezogen und anschließend durch Innendruck aufgestellt. Dabei dienen die auf der Außenseite des Noppenschlauches – dem sog. Troliner - vorhandenen Ankernoppen sowohl als Abstandshalter als auch der Kraftübertragung zwischen den Systemkomponenten Liner und Injektionsmörtel. Wurden die Liner mit dem erforderlichen Stützdruck beaufschlagt, wird der von den Noppen definierte Ringraum mit einem hochfesten Spezialmörtel, dem Trolining-Injektor, verfüllt.

Eine besondere Herausforderung für das ausführende Unternehmen stellte die Sanierung des über 500 m³ fassenden Kanalstauraumes dar, welcher aus zwei parallel liegenden Rohren DN 2000 mit einer Länge von jeweils 85m besteht. Es handelte sich bis dahin um Europas längsten Noppenschlauch dieser Nennweite, welcher auf der Baustelle „Heimlinger Tal“ zum Einsatz kam. Zur Erreichung einer ausreichenden statischen Tragfähigkeit wurde für diese Aufgabe das sog. Trolining Doppelsystem mit einer Gesamtstärke von ca. 45 mm gewählt. Der Tragfähigkeitsnachweis erfolgte über Finite Elemente Berechnungen durch das

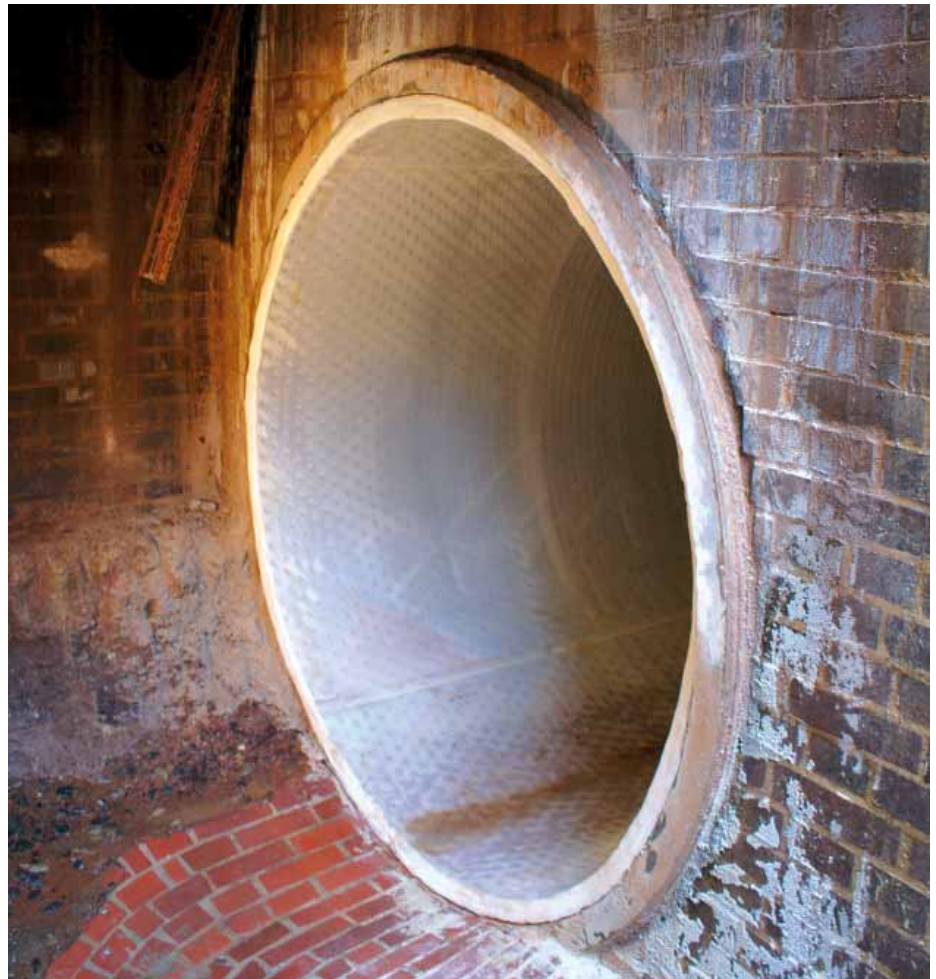
Bündig rückgeschnittenes System im Schacht

selschacht“ des Kanalstauraumes erfolgte je nach Schachtgeometrie unter Verwendung von PEHD-Platten mit einer Materialstärke von 5 bis 8 mm. Durch die Verwendung gleicher Materialien für das Noppenschlauchlining einerseits und die Schachtauskleidung andererseits, konnten beide Auskleidungskomponenten per PE-Extrusionsschweißen 100%ig dicht miteinander verbunden und Schwachstellen bei den Übergängen vermieden werden.

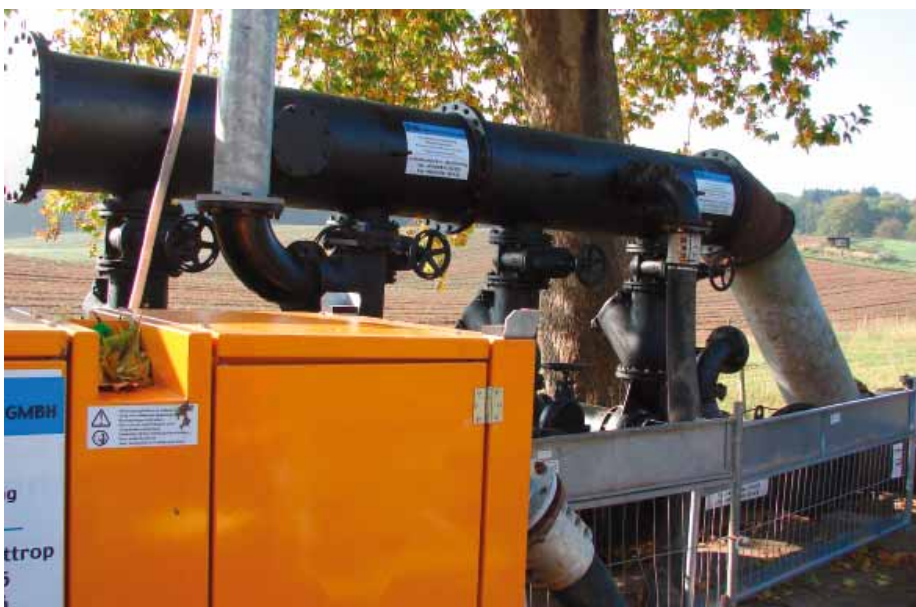
Pumpenanlage und Stahlröhre zur Abwasserleitung im Heimlinger Tal

Mit den Genehmigungsbehörden wurde daher eine Mindestfördermenge von $Q_p = 800$ l/s festgelegt. Dies erforderte immer noch eine besonders aufwändige Fördertechnik. Zum Einsatz kam eine redundant ausgelegte Pumpenanlage, welche durch ein Notstromaggregat gespeist wurde. Die Ableitung zu den unterhalb liegenden Schachtbauwerken erfolgte durch zwei parallel geführte Rohrleitungen DN 250 (PEHD) und DN 400 (Stahl) mit einer Länge von jeweils bis zu 560 m. Über ein im Vorfeld ausgearbeitetes Niederschlags- und Notfallmeldesystem wurde das Risiko einer nicht gewünschten Entlastung minimiert. Tatsächlich kam es während der ca. 1-jährigen Dauer der Sanierungsmaßnahme nicht zu einer derartigen Entlastung. Die Abwasserhaltung unterhalb des Regenüberlaufbeckens war wesentlich einfacher durch Pumpen mit einer Leistungsfähigkeit von $Q_p = 50$ l/s und Ableitungsstrecken von max. 1,3 km herstellbar.
